## YIĞIN LIÇİ SÜRECİNDE ÇEVRESEL VE İŞ SAĞLIĞI VE GÜVENLİĞİ HUSUSLARI: MADENCİLİK ENDÜSTRİSİNDE RİSKLERİN VE YÖNETİMİN ELEŞTİREL BİR ANALİZİ

## ENVIRONMENTAL AND OCCUPATIONAL HEALTH AND SAFETY CONSIDERATIONS IN HEAP LEACHING: A CRITICAL ANALYSIS OF RISKS AND MANAGEMENT IN THE MINING INDUSTRY

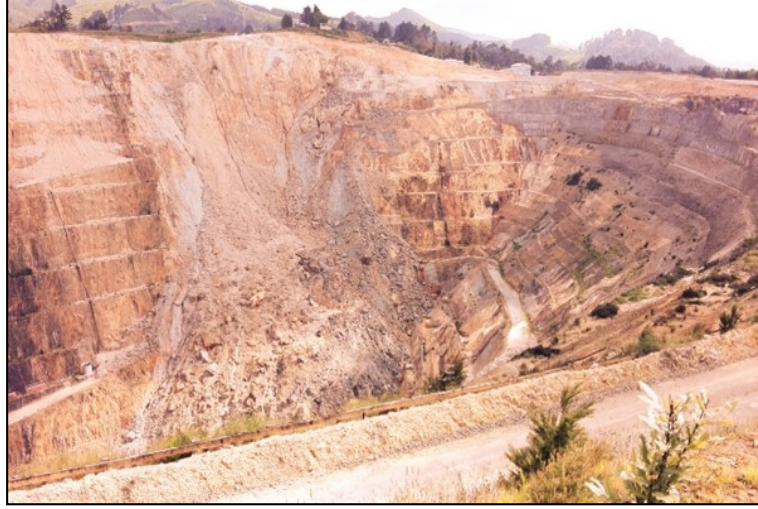
Şekil 3. Erzincan Çöpler Altın Madeninde siyanür liç kazası (40).

13 Şubat 2024'te İliç'te (Erzincan) Çöpler Altın Madeninde siyanür liç işleminden sonra depolanan büyük çaplı toprak yığınının kayması sonucu oluşan kazadır. Yığın yaklaşık 300 dönümlük alana yayılmıştır (Şekil 3). Bu kaza sonucu 9 işçi toprak altında kalarak hayatını kaybetmiştir. Bu felakette siyanür ve sülfirik asit içeriğine sahip toksik ağır metaller içeren ve insan sağlığını tehdit eden atık yığınının Fırat Nehrine uzanan vadi boyunca yaklaşık 700-800 metre hareket ettiği yetkililerce tahmin edilmektedir. Tunceli Munzur Dağları ekosisteminin de içinde yer aldığı kirliliğin tüm ekosisteme büyük hasar vereceği, havanın, suyun ve toprağın yapısına ağır metaller ve kimyasalların yavaş yavaş yayılacağı öngörülmüştür (37,39).

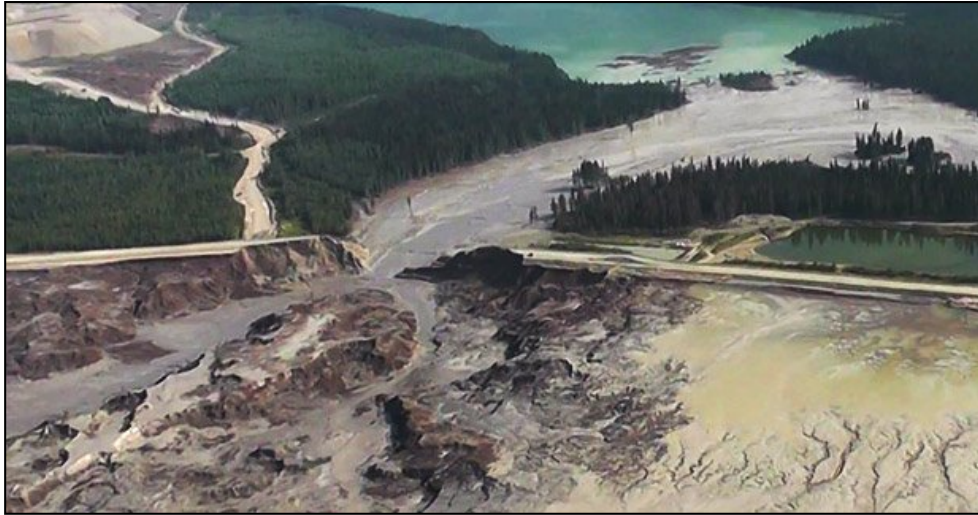
Şekil 4. MountPolley Bakır ve Altın Madeni'ndeki siyanür atık barajının patlaması (41).

Britanya Kolumbiyası'ndaki MountPolley Bakır ve Altın Madeni'nde bir atık barajının çökmesi sonucu milyonlarca litre siyanür içeren atık su ve maden atığı nehirlere ve göllere karıştı (Şekil 4). Bu olay, geniş çaplı çevresel tahribata ve su kirliliğine neden oldu (31,39).

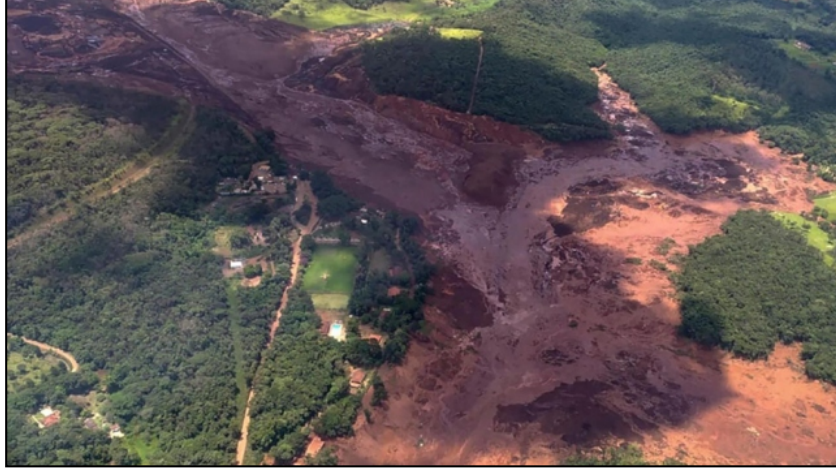
Şekil 5. Peru'da altın madeni atık barajı kazası (43).

Peru'da Cerro de Pasco altın madeni atık barajının yıkılması sonucu siyanürlü atık çevreye yayıldı (Şekil 5). Bu olay, bölgedeki su kaynaklarını ve tarım alanlarını kirletti, yerel halkın sağlığını tehdit etti (43).

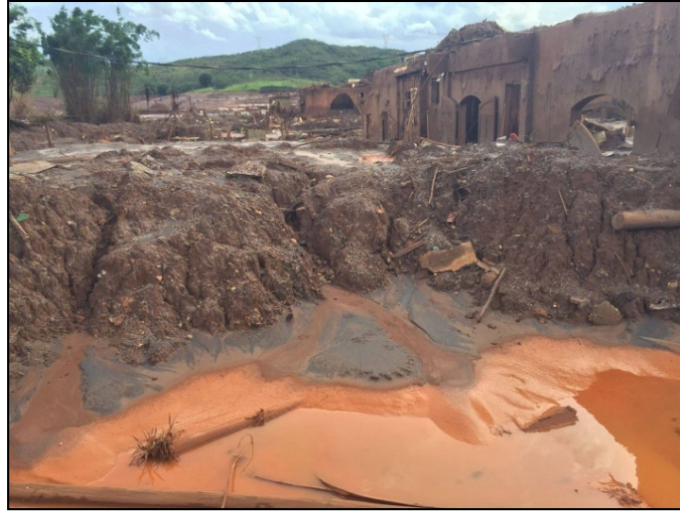
Şekil 6. ABD'nin Kolorado eyaletinde Summitville maden kazası (29).

ABD'nin Kolorado eyaletinde Summitville altın madeni sırasında siyanür sızıntısı meydana geldi. Yaklaşık 85 kilometrelik Alamosa Nehri, siyanür ve diğer toksik maddelerle kirlendi ve balık popülasyonları ciddi şekilde zarar gördü (Şekil 6).

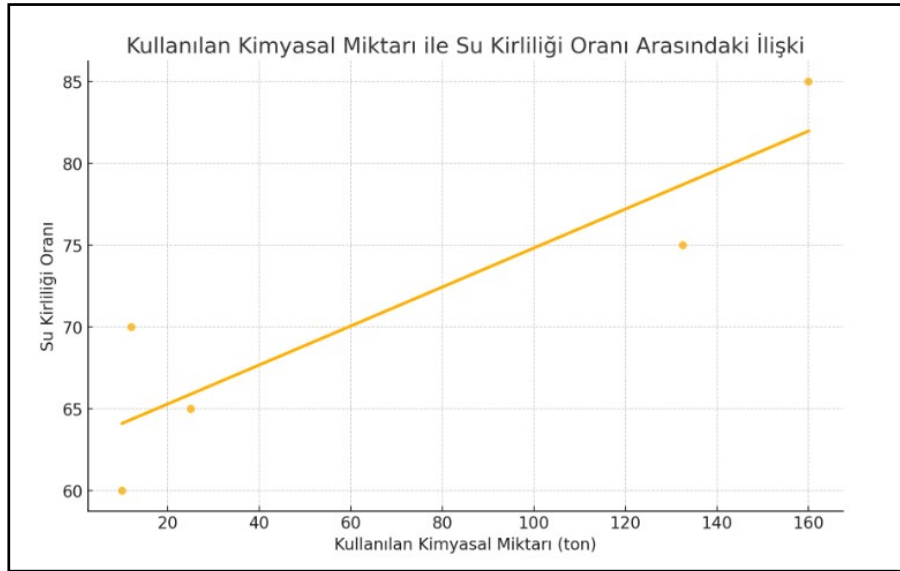
Şekil 8. Kullanılan kimyasal miktarı ile su kirliliği arasındaki ilişki

Regresyon analizi, su kirliliği oranları ile kullanılan kimyasal miktarı ve sızıntı alanı büyüklüğü arasındaki ilişki hakkında bilgilendirici bulgular ortaya koymaktadır (şekil 8-9):

*Kullanılan Kimyasal Miktarı* katsayısı 0,462 olarak bulunmuştur. Bu katsayı su kirliliği oranıyla orta düzeyde pozitif bir ilişki olduğunu gösteriyor. Bu, kimyasal miktarındaki artışın genel olarak kirlilikteki artışla ilişkili olduğunu, ancak çok büyük bir artış olmadığını gösteriyor. Bunun yanında *Sızıntı Alanı Boyutu* katsayısı 0,842 olarak bulunmuştur, sızıntı alan boyutunun kirlilik oranıyla negatif bir korelasyon olduğunu ima eder. Bu, daha büyük sızıntı alanlarının, muhtemelen seyreltme etkileri veya çeşitli tutma stratejileri nedeniyle, birim alan başına daha az yoğun kirlilik konsantrasyonlarına sahip olabileceğini gösterebilir.

Bu yapılan analizlere bakılarak grafikler kimyasal kullanımı ile su kirliliği oranları arasında pozitif bir eğilim olduğunu söyleyebiliriz. Daha yüksek kimyasal kullanımının kirliliği daha da

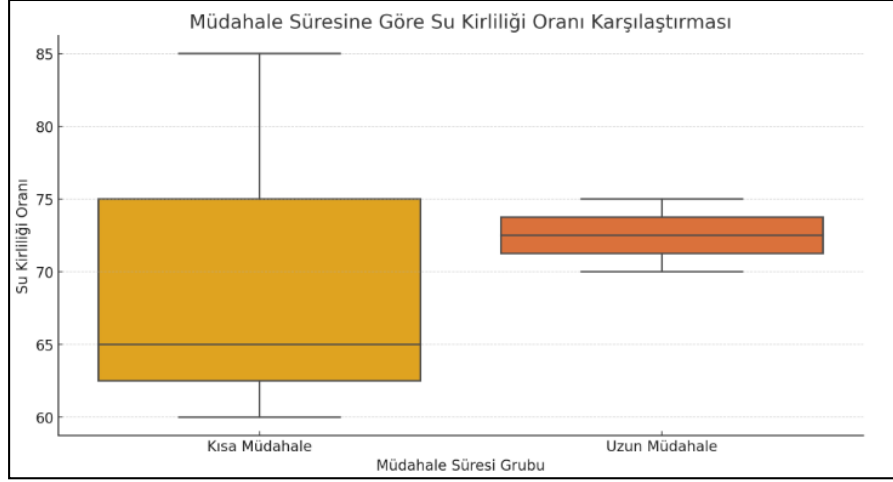
Şekil 11. Müdahale süresine göre su kirlilik karşılaştırması

Aynı şekilde yapılan ANOVA (Tepki Süresi Grupları: Kısa ve Uzun) testinde de anova değeri 0,062, p-değeri ise 0.819 olarak hesaplanmıştır. Yani anova testinden elde edilen veriler, tepki süresine dayalı kirlilik oranlarında istatistiksel olarak anlamlı bir fark olmadığını göstermektedir. Bu, mevcut veri kümesinde, tepki süresini kısa veya uzun olarak kategorize etmenin kirlilik seviyeleri üzerinde anlamlı bir etki yaratmadığını göstermektedir (şekil 11).
